# ANALISIS KERUSAKAN RUAS JALAN BANDONGSARI-MANGKLONG, MAGELANG DENGAN METODE PCI, RCI DAN BINA MARGA

Ruas jalan Wonosobo-Magelang antara bandongsari-Mangklong sepanjang  $\pm$  2,8 km mengalami kerusakan yang diakibatkan dari beberapa kemungkinan seperti tidak adanya talud yang permanen sehingga badan jalan tergerus hingga ambles, lubang sehingga kerusakan tersebut mengganggu kenyamanan pengguna jalan.

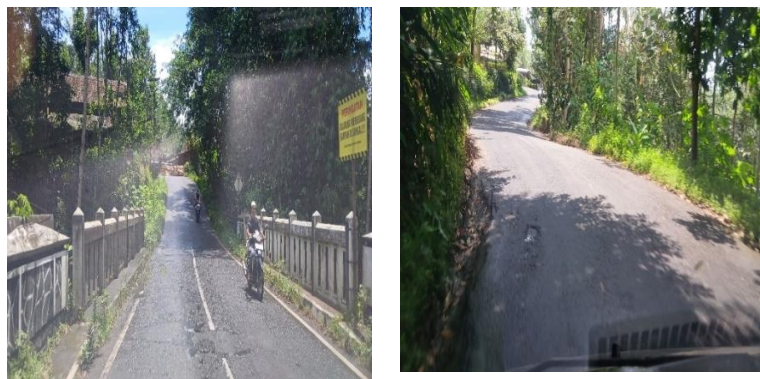
Gambar 2. Retak kulit buaya dan lubang

Dokumentasi jenis kerusakan yang terjadi pada perkerasan lentur diruas Jalan yaitu retak kulit buaya dan lubang yang disebabkan oleh bahan perkerasan yang kurang baik, pelapukan permukaan, tanah dasar atau bagian perkerasan dibawah

lapis permukaan kurang stabil atau bahan lapis pondasi dalam keadaan jenuh air (air tanah baik).

Menurut Asphalt Institute MS-16 mengenai penutupan retak, cara yang disarankan adalah:

- 1) Retakan dibersihkan dengan menggunakan salah satu alat, seperti: alat semprot bertekanan tinggi, ledakan pasir (sand blasting), sikat kawat, ledakan udara panas (hot airblasting) atau air bertekanan tinggi.
- 2) Sesudah pembongkaran bahan penutup lama pada retakan, dan atau pembersihan retakan, lalu diukur kedalamannya.
- 3) Segera sesudah penutupan, periksa retakan untuk menyakinkan kebersihannya, kering dan material penyangga telah terpasang dengan baik.
- 4) Penutupan harus dilakukan dari bawah keatas retakan untuk mencegah udara terperangkap, supaya tidak terbentuk bagian yang lemah pada penutup. Untuk mencegah adanya tanda bekas jejak roda, penutup harus dipasang 3-6 mm dibawah puncak dari permukaan retakan.
